ASUNTO: INFORME DE VISITA POR QUEJA VERBAL DE AFECTACION AMBIENTAL RECIBIDA EN LA CRC.

Objetivo de la visita: Verificar la afectación ambiental según queja verbal recibida ante la Corporación.

CASO 1. SECTOR GENAGRA

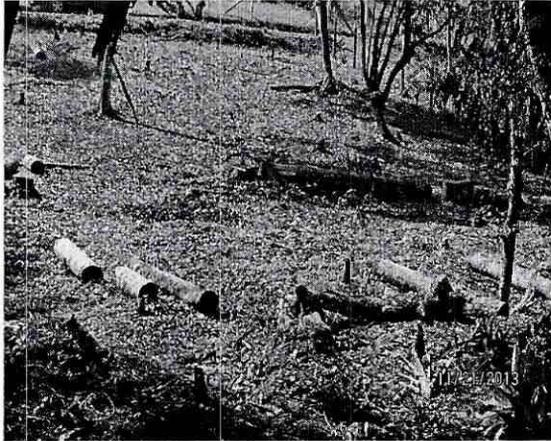
Fotografía No.1
Fecha: 21/11/2013
Lugar: Genagra, Popayán - Cauca

En esta zona con coordenadas geográficas **N 02° 28' 14,8"**; **W 076° 37' 10,3"** y **a.s.n.m 1.743**, se observa apertura de vías y remoción de tierra, quedando como evidencia grandes parches de bosque natural talados de manera ilegal, pues no hay historial de archivo solicitando a la CRC permisos de aprovechamiento forestal y/o resoluciones otorgadas para dicha actividad. Es claro que esta zona está proyectada por los propietarios para lotes y posterior venta, por lo tanto los interesados en vender y los que adquieren el terreno, lo despejan y adecuan para poder proyectar sus obras civiles dejando como resultado un impacto ambiental negativo por deforestación y secamiento de humedales en varios sectores. (Ver fotografías 1, 2).

Observaciones: residuos y tocones
De tala de Árboles dejados en el sitio

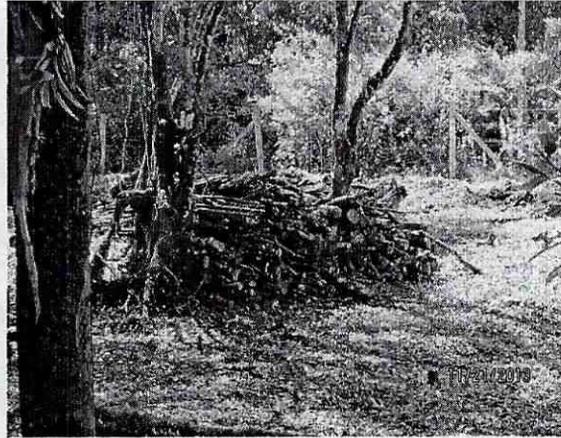
Fotografía No. 2
Fecha: 21/11/2013
Lugar: Genagra, Popayán - Cauca

Observaciones: madera apilonada de
aprovechamientos forestales sin permisos

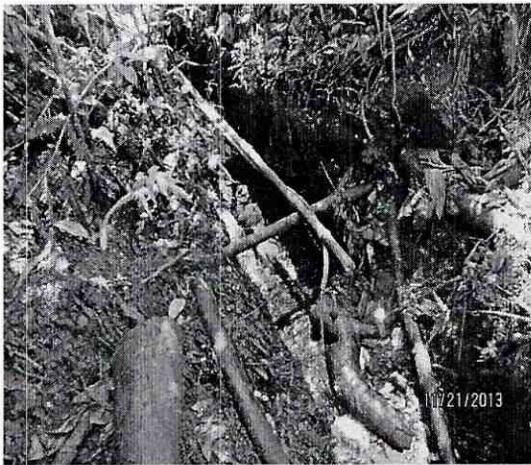
Fotografía No.3
Fecha: 21/11/2013
Lugar: Genagra, Popayán - Cauca
Observaciones: nacimientos de agua
Sin cobertura vegetal y residuos de los.
Aprovechamientos realizados en lotes.

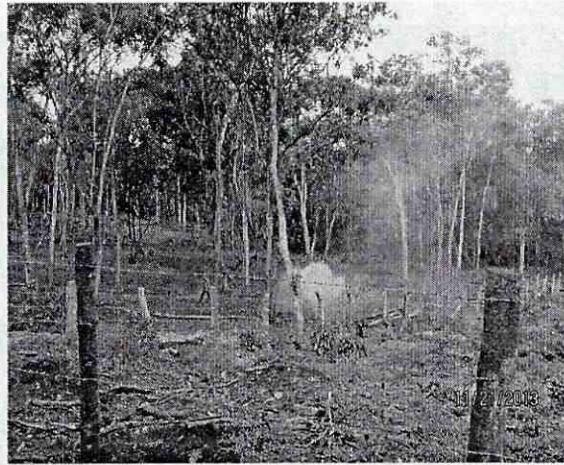
Fotografía No. 4
Fecha: 21/11/2013
Lugar: Genagra, Popayán - Cauca
Observaciones: Quema de residuos
De tala de árboles realizados para la
Adecuación de lotes.

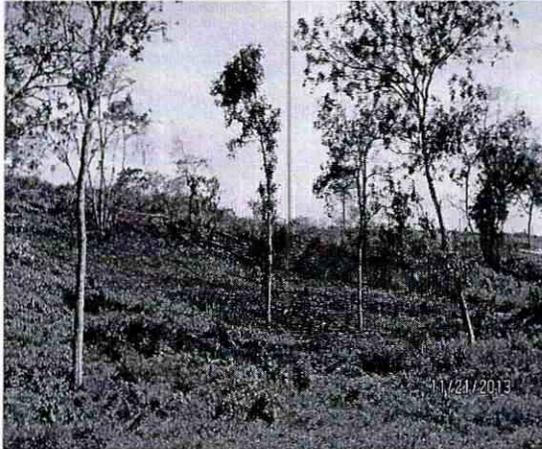
Fotografía No. 5

Observaciones: obras de explanación
Para adecuación de lotes dejando como.
Consecuencia tala de árboles.

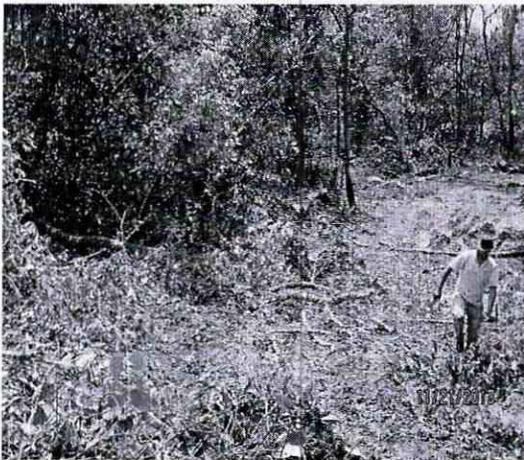
Fotografía No. 7

En el sector de la variante de Popayán, kilómetro 6 margen derecha sentido Sur - Norte en las Coordenadas **N 02° 27' 50,6"**; **W 076° 37' 43,6"** y **a.s.n.m 1.750**, se ha realizado ampliación y apertura de vía, remoción de tierra y explanación cerca de la zona de protección del Río Cauca, dejando como

consecuencia la tala de un gran número de árboles y arbustos de especies nativas como: Jigua, Balso, Yarumo, Roble, gargantillo, guayacán, Chilco, Arrayán, Garrocho, algunos muy cerca de la margen del río en la denominada franja protectora.

Observaciones: tala de árboles para
Ampliación de vía cerca de la margen.
Del río cauca.

Notificar al señor GUSTAVO LOPEZ BAYTALA y/o al señor PAULO VALENCIA con numero de celular 3183472891 quien al parecer trabaja con la empresa constructora PRODIGYO (**Calle 35 Norte, Cerritos de la Paz, Oficina 1. PBX: (2)820 47 27. E-mail: gerencia@grupoprodigyo.com**) y que como trabajador del señor BAYTALA aseguró que tenían los permisos correspondientes de la autoridad ambiental por ampliación de vías y APROVECHAMIENTO FORESTAL en el sitio. Vía telefónica el señor PAULO VALENCIA dice acercarse a las oficinas de la CRC para aclarar la situación mostrando los documentos correspondientes para apertura y ampliación de

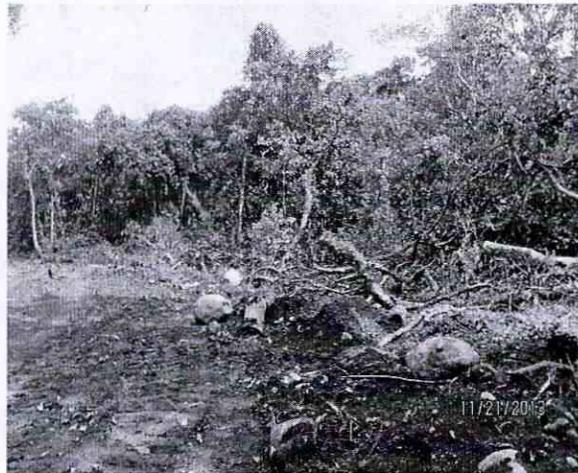
Fotografía No. 8

Observaciones: residuos dejados por
La tala de árboles para ampliación de vía

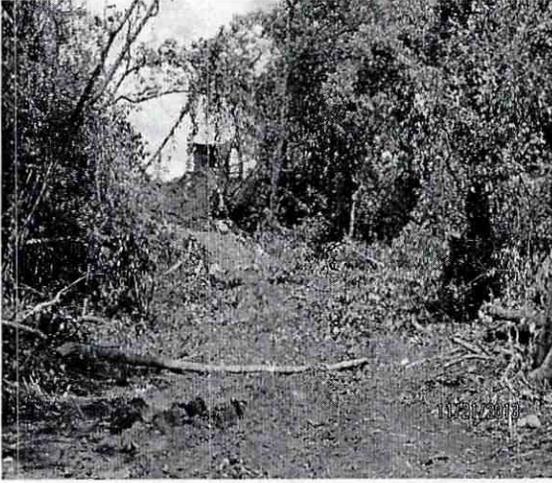
Fotografía No. 9
Fecha: 21/11/2013
Lugar: Km. 6, Popayán - Cauca

Observaciones: tala de árboles para Ampliación de vía cerca de la margen. Del río cauca.

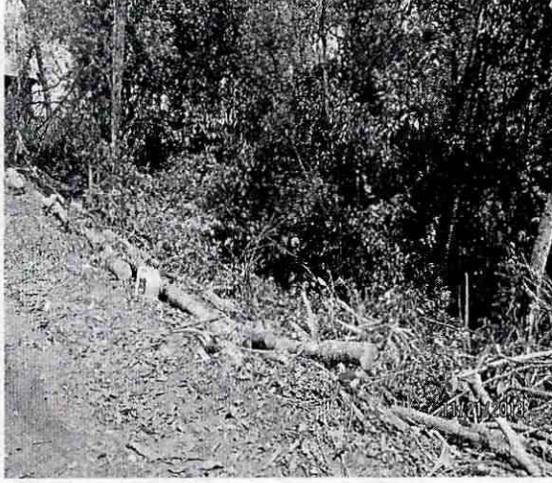
Fotografía No. 10
Fecha: 21/11/2013
Lugar: Km. 6, Popayán - Cauca

Observaciones: residuos dejados por La tala de árboles para ampliación de vía

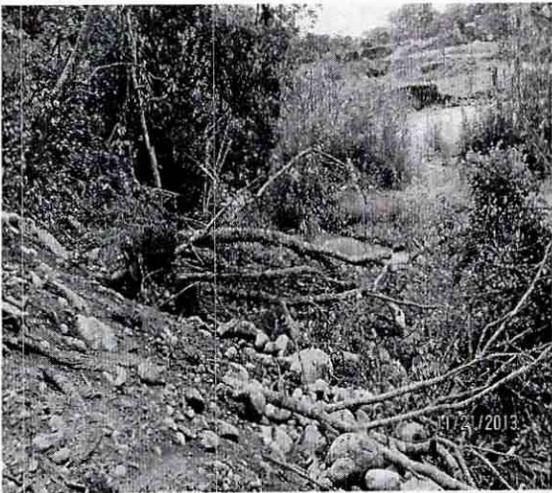
Fotografía No. 11
Fecha: 21/11/2013
Lugar: Km. 6, Popayán - Cauca
Observaciones: tala de árboles para Ampliación de vía cerca de la margen. Del río cauca.

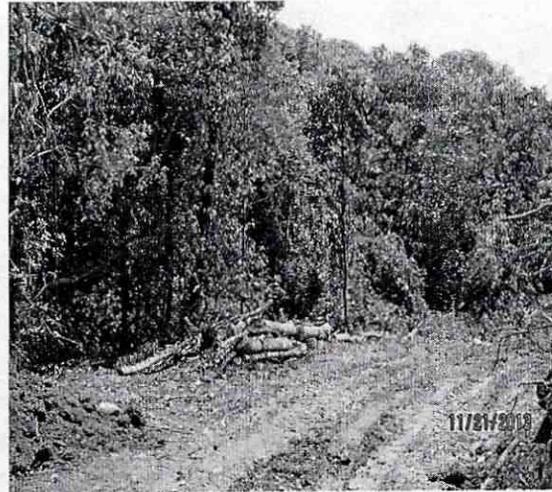
Fotografía No. 12
Fecha: 21/11/2013
Lugar: Km. 6, Popayán - Cauca
Observaciones: residuos dejados por La tala de árboles para ampliación de vía
